Mgr inż. Izabela BRYT-NITARSKA, *itb_gliwice@pro.onet.pl*
Instytut Techniki Budowlanej
Oddział Śląski, Gliwice

PRZYPADKI STANÓW AWARYJNYCH ELEMENTÓW NOŚNYCH W NISKICH BUDYNKACH O KONSTRUKCJI MUROWANEJ ZLOKALIZOWANYCH NA TERENACH GÓRNICZYCH

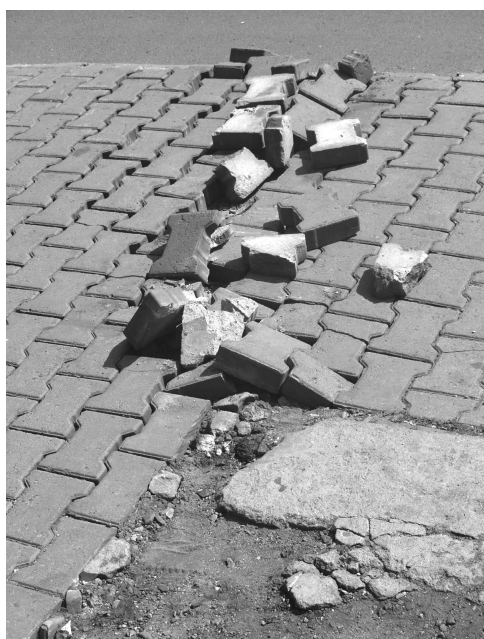
W warunkach tych oddziaływań na powierzchni terenu powstawały liczne deformacje w postaci wypiętrzania się nawierzchni ciągów komunikacyjnych ulic i chodników w sąsiedztwie budynków nad parcelą eksploatacyjną (rys. 3, 4).

Rys. 3. Deformacja nawierzchni chodnika.

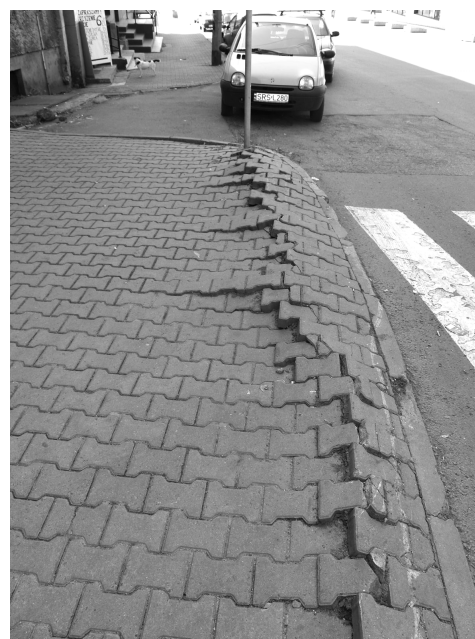
Rys. 4. Deformacja nawierzchni chodnika.

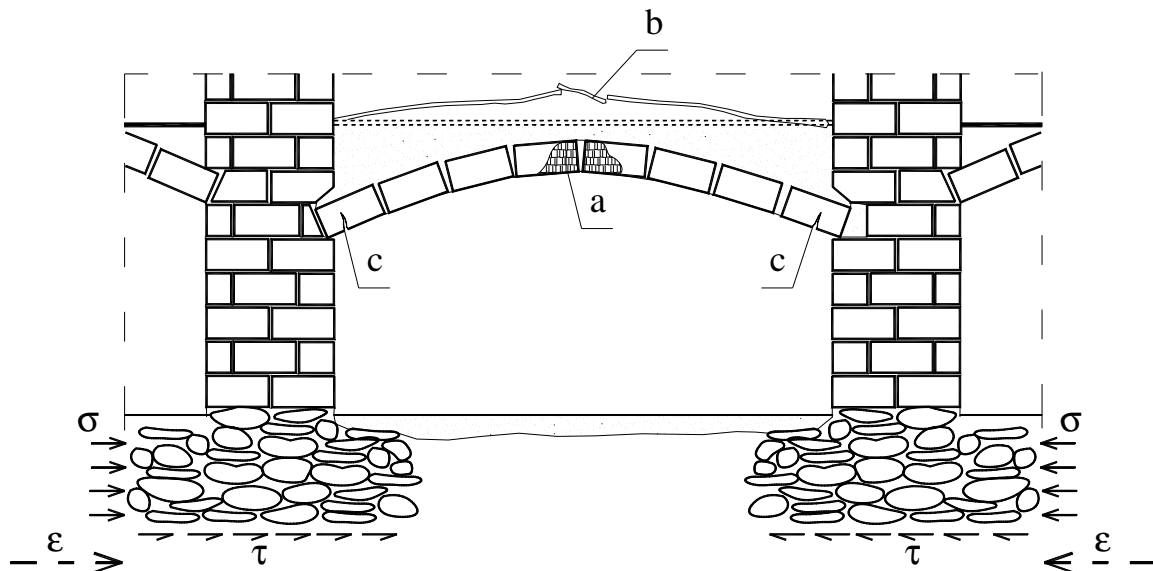
Na skutek ujawniania się deformacji terenu powodowanych prowadzonymi robotami górniczymi, w warunkach wzrostu naporów gruntu na zagłębione części budynku, naprężenia ściskające, jakie pojawiły się w poziomie stropu piwnicznego przekroczyły siłę rozporu sklepienia usytuowanego w środkowej części budynku (rys. 6).

Rys. 6. Szczegół A rys. 5 (objaśnienia w tekście).

W szczycie sklepienia nastąpiło zmiażdżenie i wyciskanie cegieł wynikające z przekroczenia ich wytrzymałości na ściskanie (a - rys. 6). W łukowym nadprożu, o wysokości przekroju zwiększonej w stosunku do wysokości sklepienia, pojawiły się natomiast kilkucentymetrowe spękania rozwarstwiające (rys. 7). Uszkodzeniom tym towarzyszyło bardzo silne wypiętrzenie posadzki korytarza wejścia do budynku (b - rys. 6). Na powierzchni podniebiennej sklepienia, wzdłuż krawędzi wezłowania powstały strefy rozciągane, w których pojawiły się spękania podłużne o rozwartościach ok. 2 ÷ 3 cm, przebiegające w spoinach i przez cegły (c - rys. 6, rys. 8).

Z uwagi na dynamikę ujawniana się niekorzystnych skutków deformacji terenu w trybie natychmiastowym podjęto prace zabezpieczające polegające na wykonaniu podstemplowań sklepienia i uszkodzonych nadproży. Usunięto również zdeformowaną posadzkę korytarza wejścia do budynku.

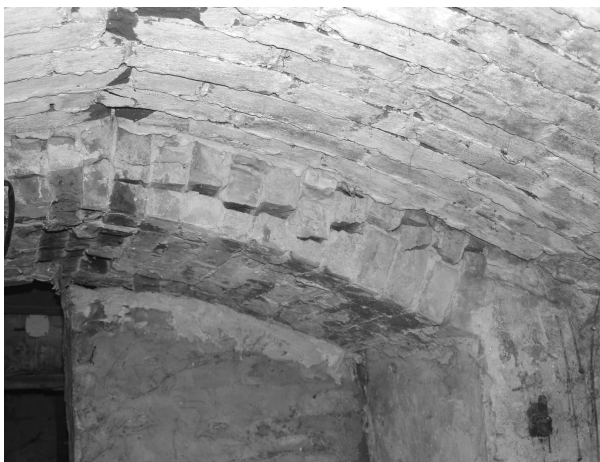
Rys. 7. Spękanie łukowego nadproża.

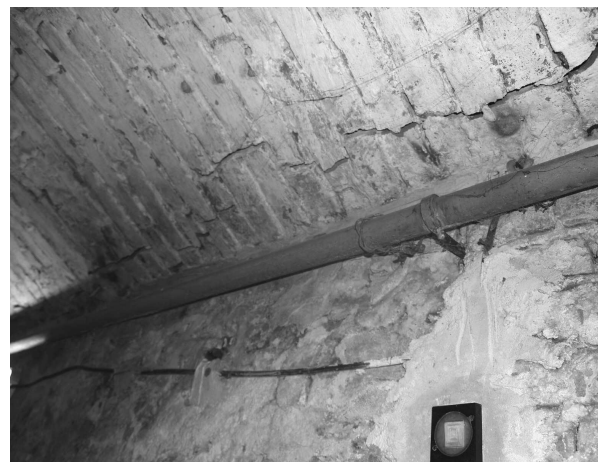
Rys. 8. Spękanie wzdłuż krawędzi wezłowania (c).

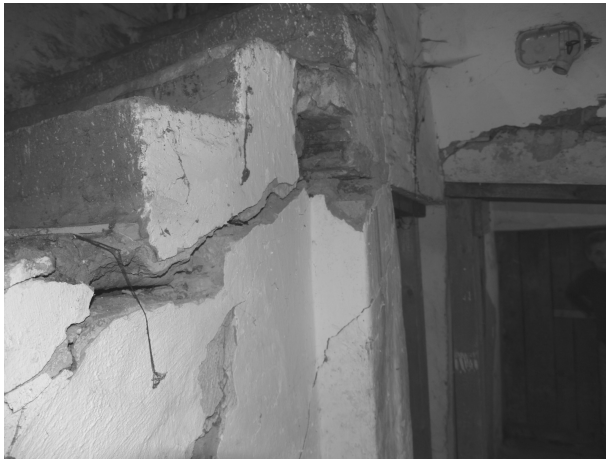
Na skutek ujawniających się poziomych przemieszczeń gruntu o charakterze spęzań (ϵ_1) działających w kierunku parceli eksploatowanego pokładu, na kierunku podłużnym budynku, powstały silne napory płycej położonego fundamentu budynku środkowego (rys. 9). Spowodowało to w budynku zachodnim wybrzuszenie kamiennej ściany piwnicznej i spękanie usytuowanego wzdłuż tej ściany betonowego biegu schodowego (rys. 10). W sąsiedniej, kamiennie-ceglanej ścianie poprzecznej nastąpiło poziome i ukośne spękanie przebiegające od nadproża ściany podłużnej (rys. 11).

Rys. 10. Uszkodzenia betonowego biegu schodowego.

W ramach doraźnych prac zabezpieczających podstemplowano nadproża otworów drzwiowych piwnic oraz rozebrano i odtworzono zdeformowane ścianki działowe. Usunięto również uszkodzoną posadzkę piwnicznego korytarza.

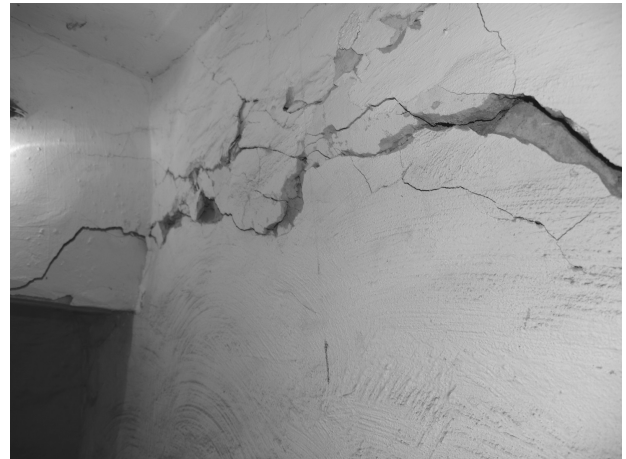
Rys. 11. Spękania w ścianie poprzecznej.

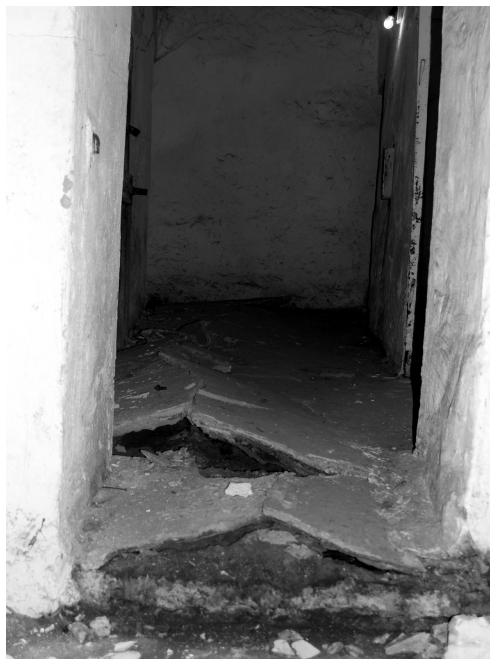
Rys. 12

Poziome przemieszczenia gruntu oddziałujące na kierunku poprzecznym budynku (ϵ_2 - rys 9) spowodowały spękania i wypiętrzenia betonowej posadzki piwnic (rys. 12).
