**XXIV**XXIV Konferencja Naukowo-Techniczna
Szczecin-Międzyzdroje, 26-29 maja 2009**awarie budowlane**Dr inż. ZBIGNIEW PAJĄK, zbigniew.pajak@polsl.plDr inż. TOMASZ JAŚNIOK, tomasz.jasniook@polsl.pl

Politechnika Śląska

ANALIZA PRZYCZYN AWARII OBIEKTU HANDLOWEGO USYTUOWANEGO NA TERENIE GÓRNICZYM

THE CAUSE ANALYSIS OF THE FAILURES IN A SHOPPING CENTRE LOCATED ON A MINING AREA

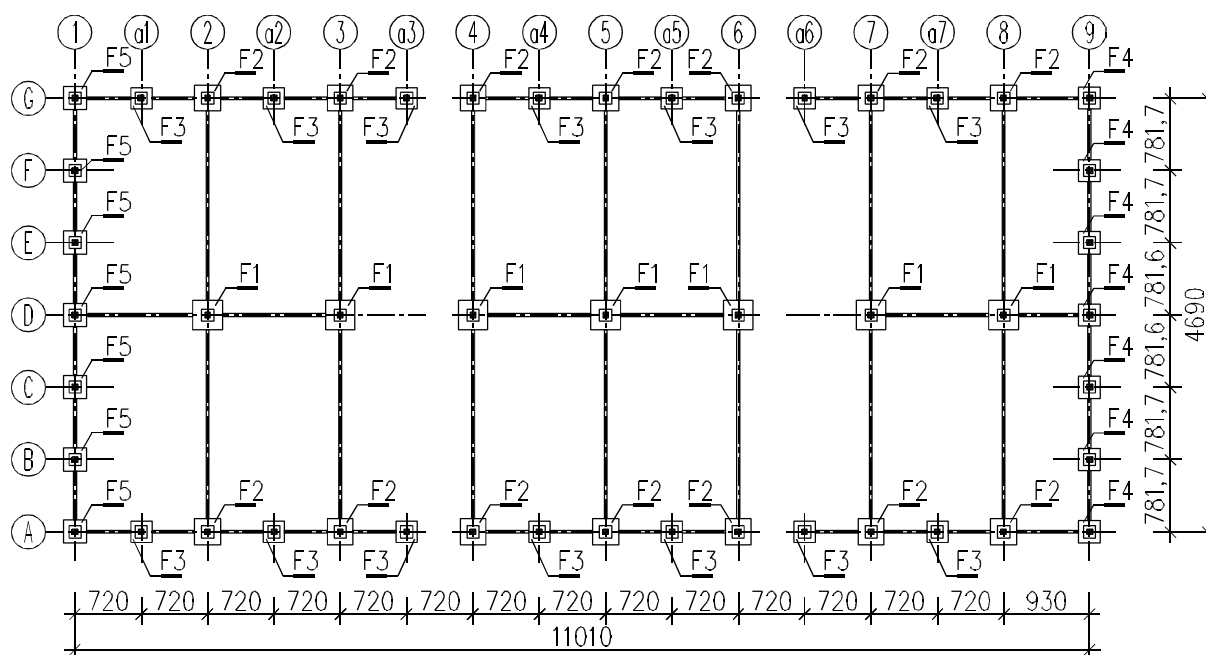
Rys. 3. Rzut fundamentów i układ ściągów

Zastosowany układ ściąгов fundamentowych, mających zapewnić geometryczną stabilność fundamentów i tym samym zamocowanych w nich słupów w płaszczyźnie poziomej, jest dla niustalonego przebiegu deformacji podłoża, nieprawidłowy. Fundamenty słupów pośrednich i słupów ścian szczytowych (z wyjątkiem osi „D”) połączono jedynie ściągami w jednym kierunku. W kierunku prostopadłym do zastosowanych ściągow fundamenty, wraz z zamoco-

wanymi w nich słupami, mogą się w zasadzie swobodnie przemieszczać (sztywność długich ściągów podłużnych w kierunku prostopadłym jest nieznaczna). Nie zaprojektowano, zwykle stosowanych w takich wypadkach, ściągów przekątniowych. W projekcie nie przeanalizowano skutków możliwych poziomych przemieszczeń, wolnostojących słupów pośrednich (pomiędzy głównymi ramami) i słupów ścian szczytowych, na deformacje konstrukcji.

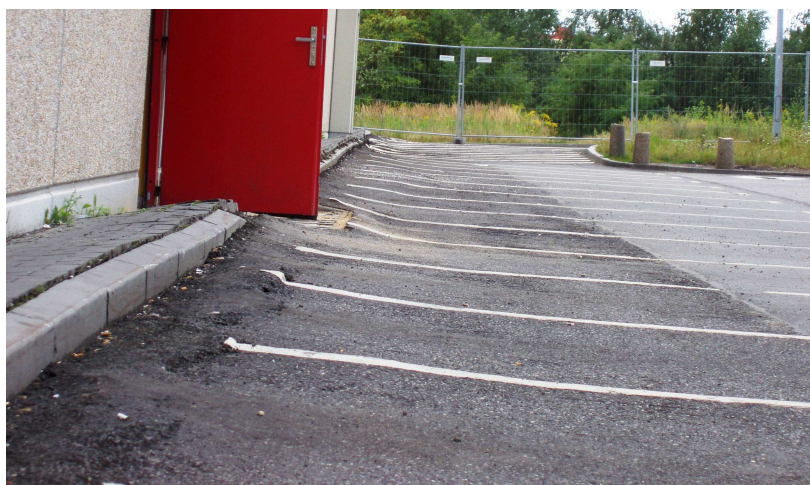
Od stycznia 2007 r. rozpoczęto eksploatację na zawał pokładów węgla o łącznej miąższości około 3 m, usytuowanych bezpośrednio pod obiektem na głębokości około 350 m. Do czerwca 2007 r. odnotowywano stopniowy przyrost uszkodzeń, najpierw ściany szczytowej w osi „1” a następnie przy ścianie w osi „9”. Obiekt znalazł się w strefie oddziaływania odkształceń o charakterze ściskającym w kierunku dłuższego boku rzutu poziomego. Wpływ tych odkształceń wyraźnie uwidaczniał się na powierzchni terenu w postaci wypiętrzeń nawierzchni przy ścianach szczytowych – rys. 4.

Rys. 4. Deformacje terenu przy ścianie szczytowej w osi „9”

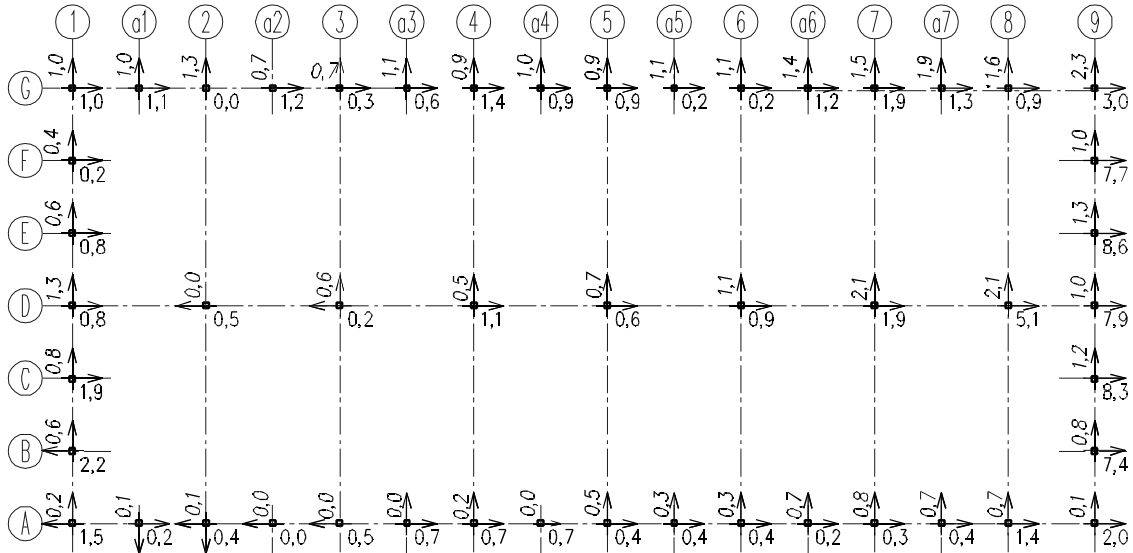
Od początku lipca uszkodzenia i wychylenia słupów przy ścianie szczytowej w osi „9” szybko postępowały, tak że obiekt wyłączono z eksploatacji i zabezpieczono jego konstrukcję dodatkowymi podporami i zastrzałami. Na rys. 5 przedstawiono wyniki pomiarów przechyleń słupów w dwóch wzajemnie prostopadłych kierunkach. Przy ścianie w osi „9” przechylenia słupów dochodziły do 9% (9 cm/m) – rys. 6. Spowodowało to konieczność awaryjnego podstemplowania ściany i podparcia płatwi, które niebezpiecznie wysuwały się z podpór. Zabezpieczono także strefy podporowe płatwi na dźwigarach dodatkowymi stalowymi wspornikami, skotwiono słupy stalowymi ściągami w osiach „A”, „D” i „G” w poziomie oparcia struno-betonowych dźwigarów, dodatkowo kotwiono prefabrykowane ściany do słupów, zabezpieczano spękane widełki głowic słupów. W celu zmniejszenia naporu gruntu na ściany szczyto-

Rys. 5. Przechylenia słupów w [%]

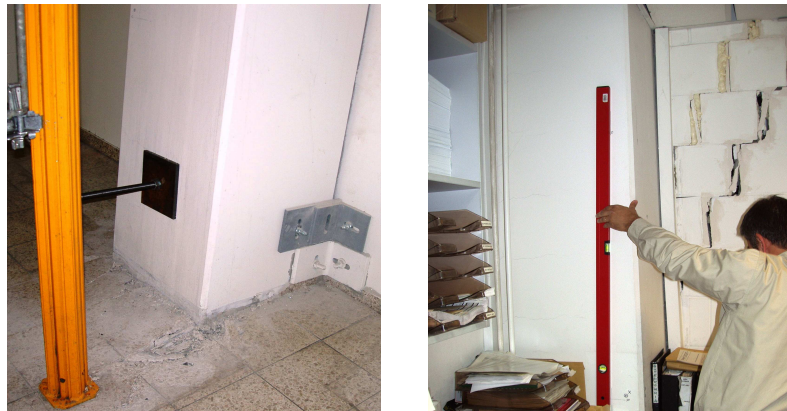
Rys. 6. Widoki przechylonych słupów przy ścianach szczytowych

Z charakteru uszkodzeń konstrukcji i deformacji terenu wnioskować można, że obiekt znalazł się w obszarze dużych odkształceń ściskających w kierunku podłużnym. Z dokonywanych pomiarów wychyleń słupów wynika, że stopy fundamentowe słupów zewnętrznych zostały „wepchnięte” do wnętrza obiektu. Słupy oparły się o poziomą tarczę posadzki, doznając obrotu i wychylenia na zewnątrz. Duże przemieszczenia słupów pociągnęły za sobą niebezpieczne zmniejszenie długości oparcia płatwi przy ścianach szczytowych, zniszczenia połączeń i zarysowania słupów oraz ścian.

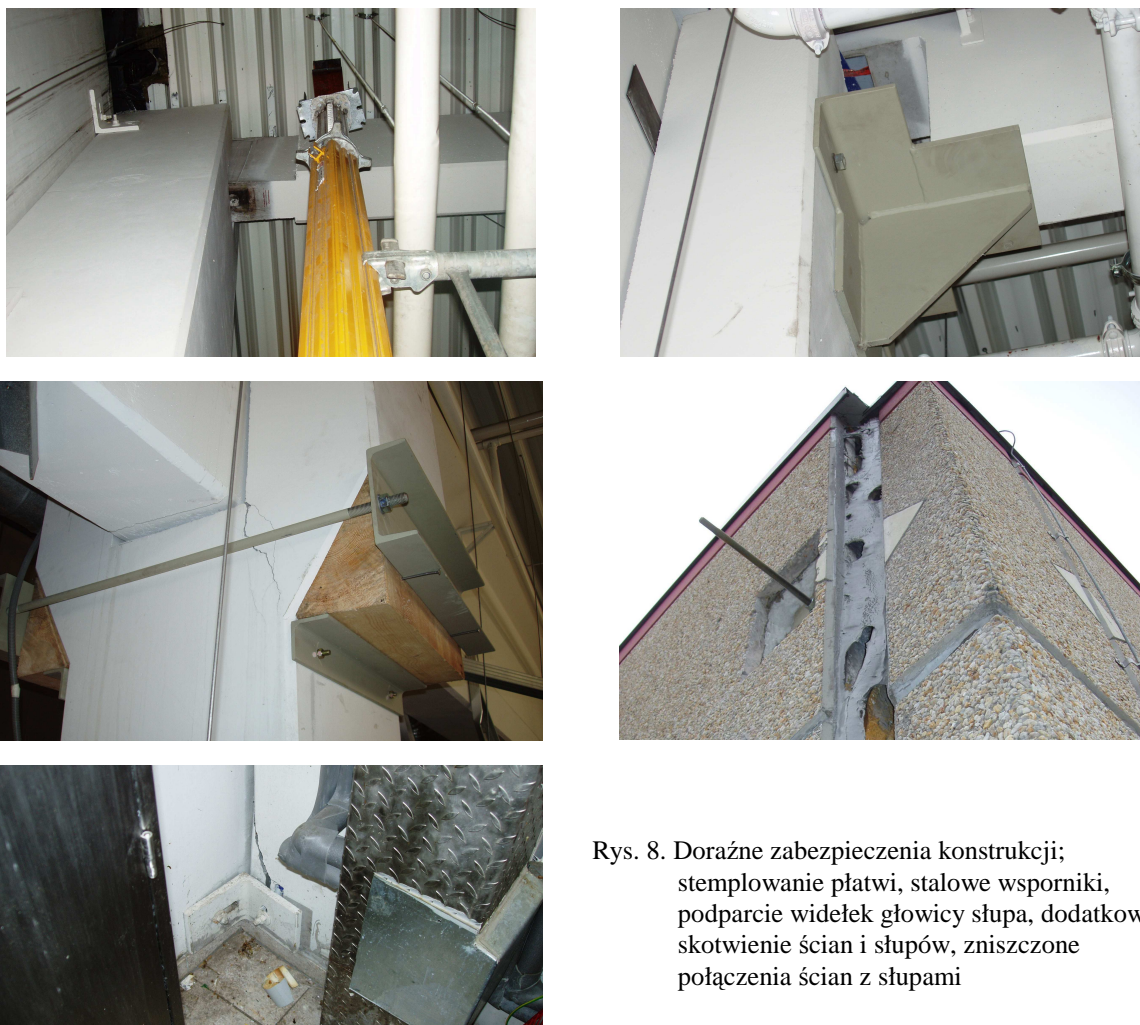
Rys. 8. Doraźne zabezpieczenia konstrukcji; stemplowanie płatwi, stalowe wsporniki, podparcie widełek głowicy słupa, dodatkowe skotwienie ścian i słupów, zniszczone połączenia ścian z słupami

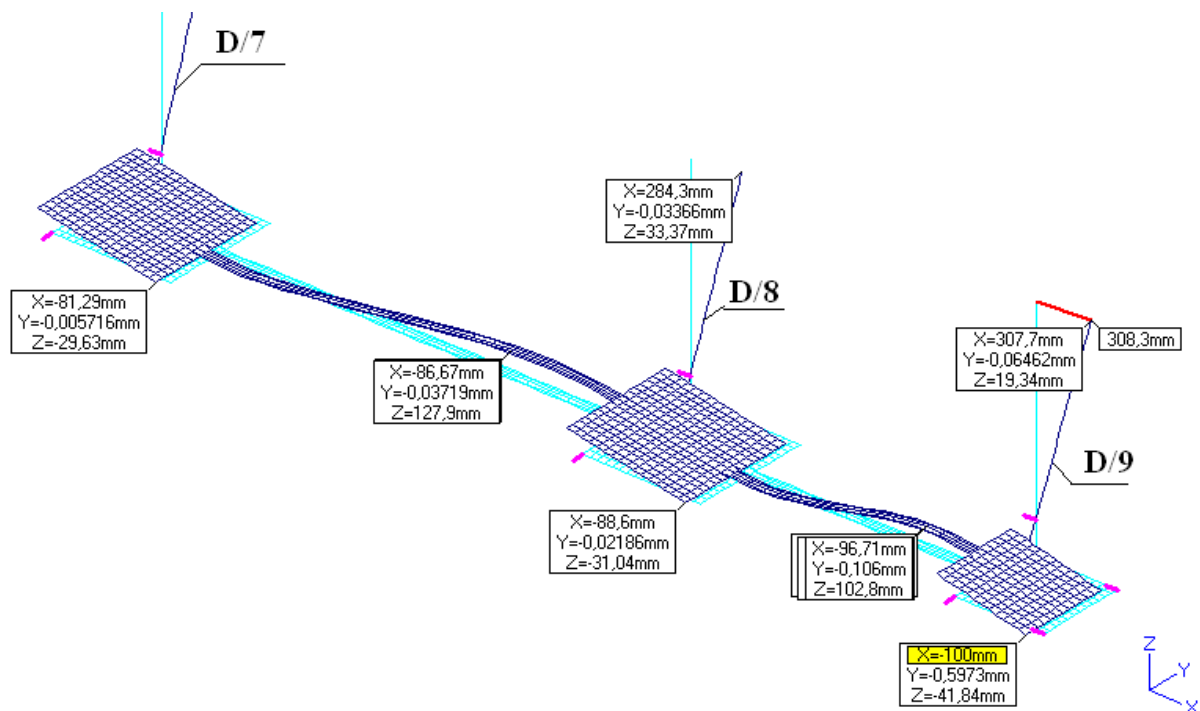
Schemat przemieszczeń słupów ściany szczytowej w osi „9” przedstawiono na wydrukach z komputerowych obliczeń – rys. 9. Zamodelowano konstrukcję w osiach „D/7-9” i zadano poziome przemieszczenie przy stopie „D/9” o wartości – 100 mm, w kierunku podłużnym, co przy założeniu długości obiektu 110 m, daje wartość spełzania o wartości – 1,82 mm/m [$0,5 \times 110 \times (-1,82) = -100$ mm]. Otrzymane z analizy komputerowej wartości wychyleń słupów ściany szczytowej są porównywalne z wychyleniami pomierzonymi na obiekcie. Obroty stóp fundamentowych prowadzą do nierównomiernych nacisków pod stopami. Z nieliniowej analizy numerycznej, dla założeń jak na rys. 9, uzyskano wartości naprężeń normalnych pod stopami dochodzące do 1000 kPa, co znacznie przekracza obliczeniową nośność podłoża.

Rys. 9. Obraz przemieszczeń stóp i słupów w osi „D” przy przesunięciu stopy „D/9” o 100 mm
