# Podbicie fundamentu budynku mikropalami wciskanymi

W artykule opisany zostanie przykład budynku przy ul. Brackiej 5 w Warszawie, którego podbicie mikropalami wciskanymi zostało ukończono w lutym 2005 r.

## Opis budynku przy ul. Brackiej 5 w Warszawie

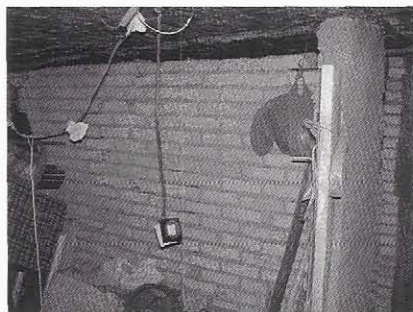
**W** ostatnich latach coraz więcej budynków, najczęściej starych lub zabytkowych, wymaga wzmocnienia fundamentów i podłoża gruntowego. Przyczyny tego stanu to: wzmożony ruch uliczny w miastach wywołujący znaczne obciążenia dynamiczne; zmiany poziomu wody gruntowej – często związane z odwodnieniem wykopów w pobliżu istniejącej zabudowy; budowa metra i instalacji podziemnych; oddziaływania nowo wznoszonych budynków o głębokich fundamentach oraz błędy projektowe i budowlane popełnione w przeszłości. Często przyczyną nierównomiernego osiadania starego budynku, który przez wiele lat zachował dobry stan techniczny, są zaniedbania w jego utrzymaniu i konserwacji, takie jak nieszczelne rury spustowe, awarie sieci uzbrojenia w budynku i w pobliżu, odwrócenie spadków terenu w kierunku ku budynkowi zamiast od budynku, np. wskutek osiadania źle zasypanych wykopów instalacyjnych itp. Uwidacznia się to spękaniem narożami budynków i zapadaniem się różnych części ścian, a w piwnicach następuje oddzielanie się ścian działowych od stropu (fotografia 1), zablokowanie drzwi, spękania stropów, spadki, zagłębienia lub uniesienie posadzek.

Fot. 1. Oddzielenie ścian działowych od stropu w piwnicach

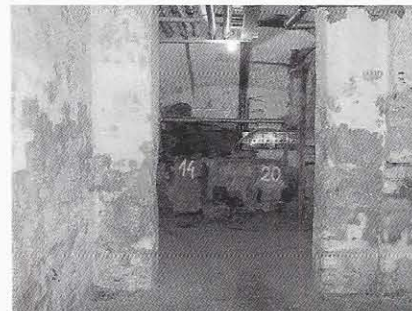
wolno stojący, czterokondygnacyjny, składający się z części frontowej i dwóch oficyn. Konstrukcję nadziemną budynku stanowią ceglano-ściany grubości 27 – 69 cm w układzie podłużnym. Ściany fundamentowe zbudowano z cegły pełnej. Grubość ścian piwnicznych wynosi 60 – 95 cm. Awaryjne sieci kanalizacyjnych i wodociągowych wywołały uplastycznienie gruntów w podłożu, wskutek czego powstały spękania ścian i stopów. Zdecydowano się zatem przeprowadzić remont budynku, przy czym przewidziano jego podwyższenie o jedną kondygnację. Obliczenia sprawdzające nośność podłoża wykazały przekroczenie o 96 – 164% nośności osłabionych gruntów. Odkrytki gruntowe przy ścianach piwnicznych, wykonane w trakcie prac remontowych, potwierdziły obecność słabych nawodnionych gruntów bezpośrednio pod fundamentami środkowej części budynku (fotografia 2, 3). Miąższość

Fot. 2. Odkrytki gruntowe przy ścianach piwnicznych
