Mgr inż. Izabela BRYT-NITARSKA, *itb_gliwice@pro.onet.pl*
Instytut Techniki Budowlanej
Oddział Śląski, Gliwice

PRZYPADKI STANÓW AWARYJNYCH ELEMENTÓW NOŚNYCH W NISKICH BUDYNKACH O KONSTRUKCJI MUROWANEJ ZLOKALIZOWANYCH NA TERENACH GÓRNICZYCH

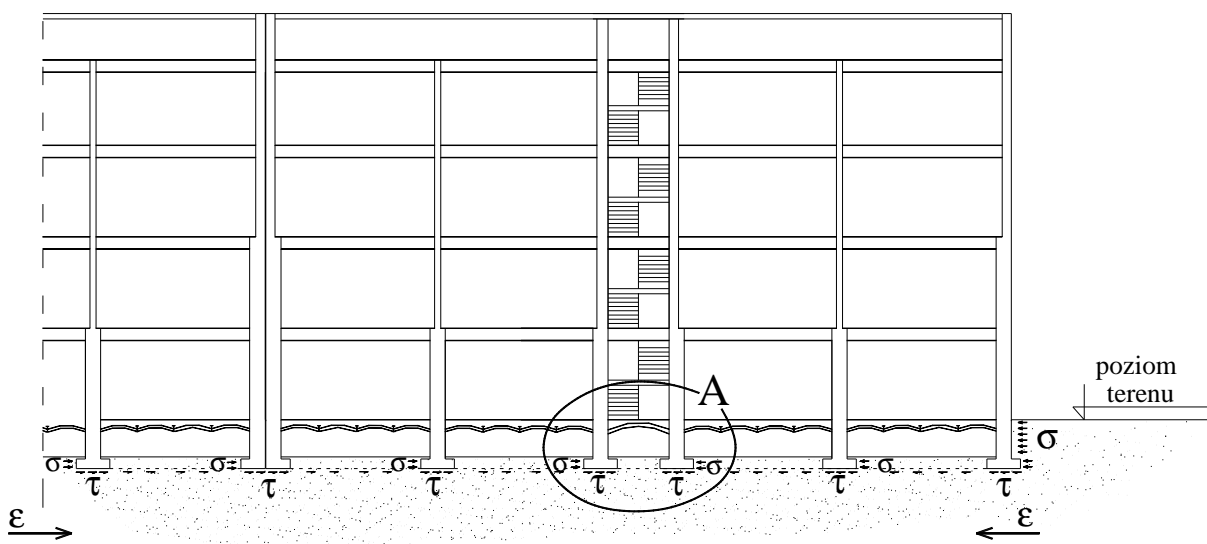
Rys. 5. Naprężeń działające na zagłębione części budynku w skutek działania poziomych odkształceń gruntu.

Na skutek ujawniania się deformacji terenu powodowanych prowadzonymi robotami górniczymi, w warunkach wzrostu naporów gruntu na zagłębione części budynku, naprężenia ściskające, jakie pojawiły się w poziomie stropu piwnicznego przekroczyły siłę rozporu sklepienia usytuowanego w środkowej części budynku (rys. 6).

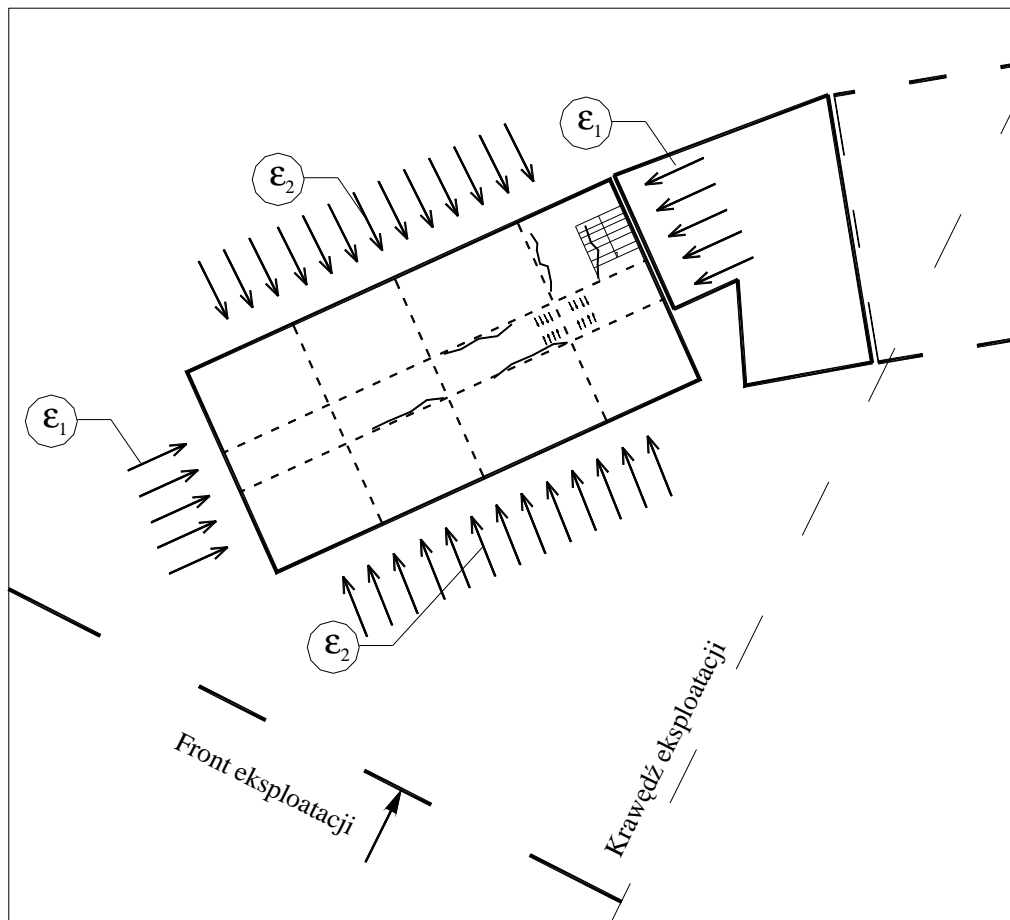
W zachodnim budynku zabudowy, położonym nad parcelą eksploatacyjną, w kondygnacji piwnic wystąpiła nagła intensyfikacja istniejących zarysowań ścian. Uszkodzenia koncentrowały się po wschodniej stronie budynku w sąsiedztwie usytuowania wbudowanej w późniejszym okresie płomby (rys. 9).

Rys. 9. Schemat działania poziomych przemieszczeń gruntu na kondygnację piwniczną budynku.

Na skutek ujawniających się poziomych przemieszczeń gruntu o charakterze spęzań (ϵ_1) działających w kierunku parceli eksploatowanego pokładu, na kierunku podłużnym budynku, powstały silne napory płycej położonego fundamentu budynku środkowego (rys. 9). Spowodowało to w budynku zachodnim wybrzuszenie kamiennej ściany piwnicznej i spękanie usytuowanego wzdłuż tej ściany betonowego biegu schodowego (rys. 10). W sąsiedniej, kamiennie-ceglanej ścianie poprzecznej nastąpiło poziome i ukośne spękanie przebiegające od nadproża ściany podłużnej (rys. 11).

Poziome przemieszczenia gruntu oddziałujące na kierunku poprzecznym budynku (ϵ_2 - rys 9) spowodowały spękania i wypiętrzenia betonowej posadzki piwnic (rys. 12).

W ramach doraźnych prac zabezpieczających podstemplowano nadproża otworów drzwiowych piwnic oraz rozebrano i odtworzono zdeformowane ścianki działowe. Usunięto również uszkodzoną posadzkę piwnicznego korytarza.
