**XXIV**XXIV Konferencja Naukowo-Techniczna
Szczecin-Międzyzdroje, 26-29 maja 2009**awarie budowlane**Dr inż. ZBIGNIEW PAJĄK, zbigniew.pajak@polsl.plDr inż. TOMASZ JAŚNIOK, tomasz.jasniook@polsl.pl

Politechnika Śląska

ANALIZA PRZYCZYN AWARII OBIEKTU HANDLOWEGO USYTUOWANEGO NA TERENIE GÓRNICZYM

THE CAUSE ANALYSIS OF THE FAILURES IN A SHOPPING CENTRE LOCATED ON A MINING AREA

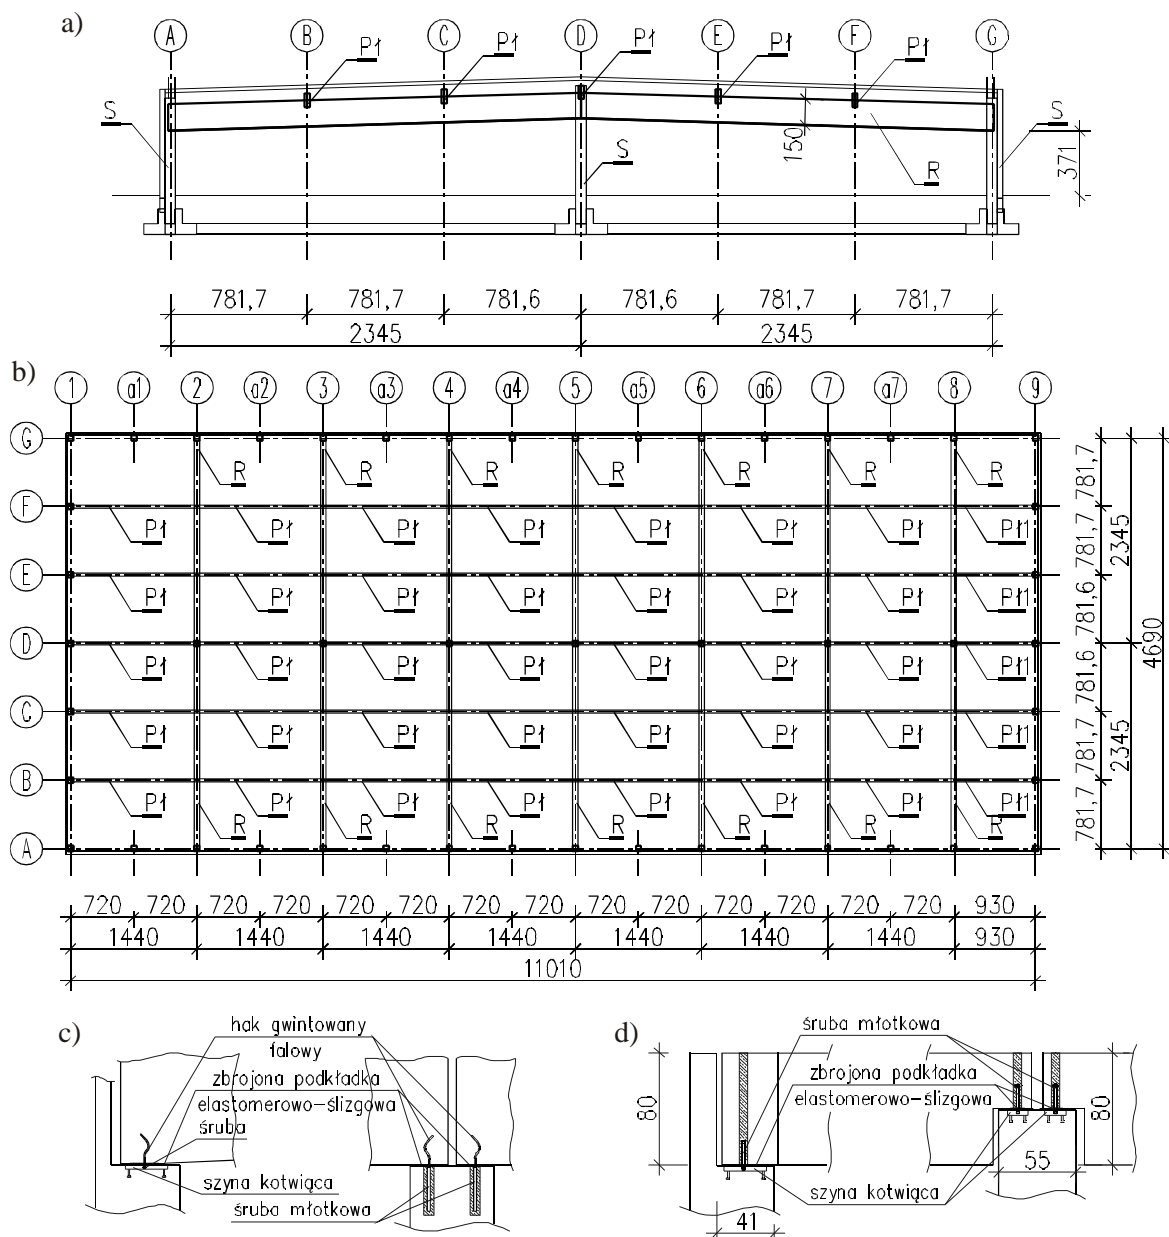
Rys. 1. Konstrukcja obiektu: a) przekrój poprzeczny, b) rzut konstrukcji przekrycia, c) szczegóły oparcia rygli na słupach skrajnym i środkowym, d) oparcie płatwi na słupach skrajnych i ryglach

Układ nośny obiektu oparto na dwuprzęsłowych poprzecznych słupowo-ryglowych ramach żelbetowych w rozstawie 14,4 m (rys. 1a). Ryglami ram R (rys. 1a, b) są strunobetonowe dźwigary o rozpiętości 23,45 m, o poprzecznym dwuteowym przekroju o wysokości 1,50 m. Rygle swobodnie oparto w widelkowych wycięciach głowic prefabrykowanych, żelbetowych słupów S o przekroju 0,6 x 0,6 m, utwierdzonych w kielichowych stopach fundamentowych. Szczegóły oparcia rygla na słupie skrajnym i środkowym przedstawiono na rys. 1 c. Na górnych pasach strunobetonowych dźwigarów dachowych przegubowo przesuwnie oparto prefabrykowane żelbetowe płatwie o rozpiętości 14,4 m i 9,3 m w jednym przęśle skrajnym. Płatwie mają trapezowe przekroje poprzeczne o wysokości 0,8 m i podcięcia na podporach. Szczegóły oparcia płatwi na słupie skrajnym i na ryglu przedstawiono na rys. 1 d. Na płatwiach oparta jest lekka konstrukcja dachu z blachy fałdowej, ocieplona wełną mineralną.

Zastosowany układ ściąгов fundamentowych, mających zapewnić geometryczną stabilność fundamentów i tym samym zamocowanych w nich słupów w płaszczyźnie poziomej, jest dla niustalonego przebiegu deformacji podłoża, nieprawidłowy. Fundamenty słupów pośrednich i słupów ścian szczytowych (z wyjątkiem osi „D”) połączono jedynie ściągami w jednym kierunku. W kierunku prostopadłym do zastosowanych ściągow fundamenty, wraz z zamoco-

wanymi w nich słupami, mogą się w zasadzie swobodnie przemieszczać (sztywność długich ściągów podłużnych w kierunku prostopadłym jest nieznaczna). Nie zaprojektowano, zwykle stosowanych w takich wypadkach, ściągów przekątniowych. W projekcie nie przeanalizowano skutków możliwych poziomych przemieszczeń, wolnostojących słupów pośrednich (pomiędzy głównymi ramami) i słupów ścian szczytowych, na deformacje konstrukcji.

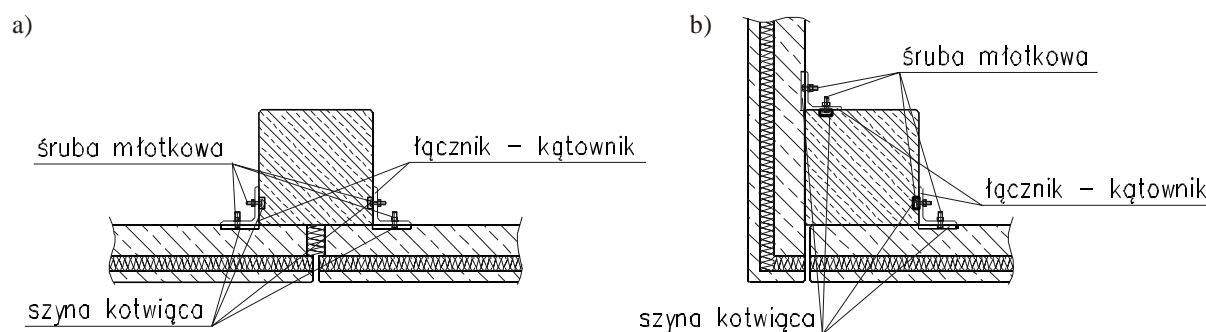
Rys. 2. Połączenia prefabrykowanych ścian zewnętrznych z słupami

Obudowę hali stanowią prefabrykowane trójwarstwowe ściany żelbetowe montowane do zewnętrznych słupów ram nośnych oraz do dodatkowych prefabrykowanych słupów pośrednich w rozstawie 7,2 m, które wspornikowo zamocowano w mniejszych stopach fundamentowych, usytuowanych między słupami ram. Analogiczne rozwiązanie zastosowano w ścianach szczytowych, przy czym rozstaw słupów wynosi tu 7,815 m. Na rys. 2 przedstawiono sposób zamocowania prefabrykowanych ścian do słupów, za pomocą systemowych szyn kotwiących, który miał zapewniać możliwość wzajemnych przesuwów łączonych elementów w kierunku poziomym i pionowym.

w przed ścianami wykopano rowy o głębokości około 2,5 m. Zastosowane doraźne zabezpieczenia konstrukcji przedstawiono na rys. 7 i 8. Uchroniły one obiekt przed zawaleniem się. Dodatkowe siły w konstrukcji, spowodowały poziome zarysowania większości masywnych żelbetowych słupów w ścianach zewnętrznych na całej ich wysokości, zarysowania ścian i uszkodzenia połączeń ścian z słupami – zniszczenie zakotwień.
